Underhållstätning av befintliga tunnlar

Äldre bergtunnlar tenderar att ha omfattande inläckage av vatten, vilket leder till stora drift- och underhållskostnader för tunnelägarna. Tätning genom efterinjektering har hittills ansetts vara en svår och osäker metod. I detta projekt har man, i en trång bergtunnel från början av 1970-talet installerad med fukt känsliga utrustningar, framgångsrikt utvecklat en metod för efterinjektering som medfört att vattenläckaget minskats till en tredjedel. Framgångsfaktorer var bland annat utveckling av designmetodik, genomförande av injekteringsarbetet, anpassning av utrustning och logistik till det begränsade utrymmet i tunneln samt inte minst ett gott samarbete mellan samtliga inblandade parter.

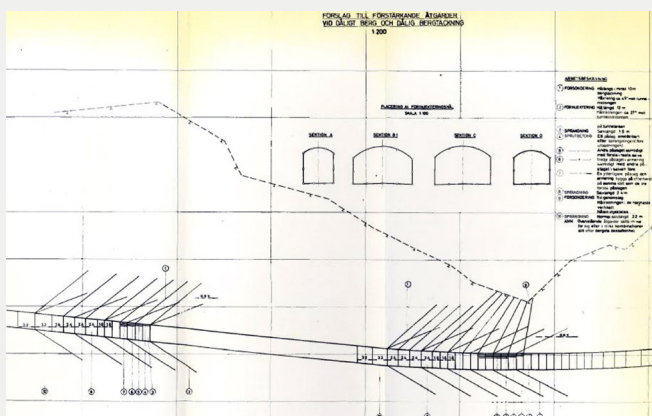
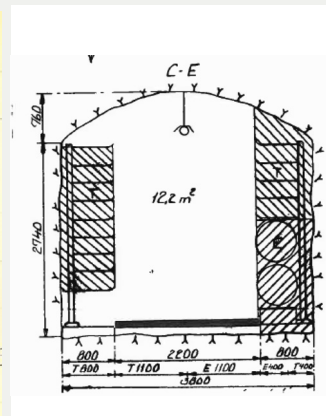
det vill säga genom bergbult och sprutbetong. Under tunneldrivningen förekom stabilitetsproblem vid tunnelns lågpunkt där bland annat upptryckning av botten skedde. Dessa stabilitetsproblem åtgärdades med en betongplatta och betongstöttor och -bågar. Under genomförandet av tunnelprojektet togs beslut att förinjektering med cement skulle ske vid "dåligt berg" och

”dålig bergtäckning” efter sonderingsborrning enligt bygghandlingar, se figur. Efter ett antal års drift kompletterades tunneln med ytterligare efterinjektering i början av 1980-talet i syfte att minska vattenläckaget in i tunneln. Vid efterinjekteringen användes huvudsakligen cement som injekteringsmedel för spricktätning.
