Putsade regelväggar – slutrapport augusti 2009

Bakgrund och syfte

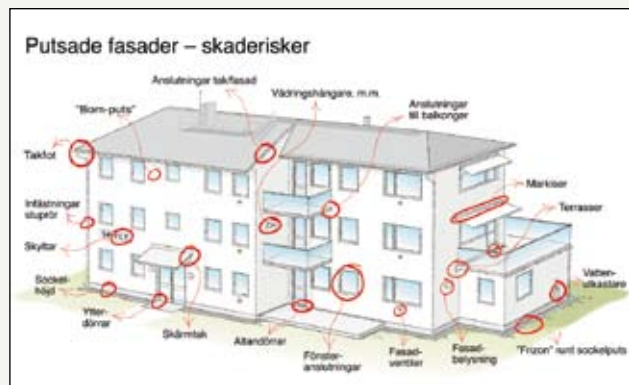
Det finns många känsliga detaljer i fasaden.

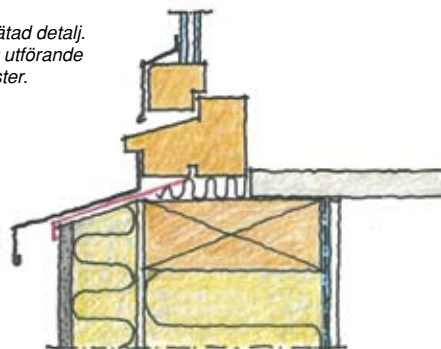
Tvästegstätad detalj. Principiellt utförande under fönster.

Om det finns enstaka indikationer på uppfuktning och skador och dessa är lokaliserade i närheten av detaljer som är otäta kan åtgärden begränsas till lokala, skadade partier. Skadat material skall bytas och detaljer skall tätas på ett hållbart sätt (till exempel med tvåstegstätning, som innebär att vatten som kommer in skall ledas ut). Därefter bör väggen följas upp med kontinuerliga kontroller.

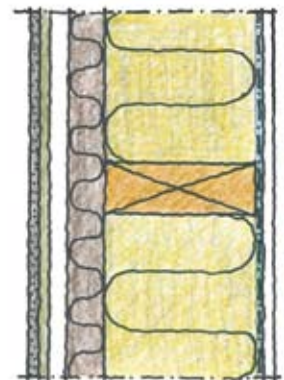
Tvåstegstätad, ventilerad regelvägg med puts på utvändig fukttålig skiva. Väggen måste utföras med detaljlösningar som innebär att eventuell inläckande fukt dräneras bort.

- Puts och utvändig skiva skall utföras så att teknisk funktion bibehålles över tid.
- Luftspalten skall utföras så att luftväxling kan ske obehindrat. Detta sker bäst med vertikala bärreglar
- Omsorg måste ägnas åt luftningsdetaljer och ventilations-spaltens utformning.
- Utvändig vindskyddsskiva utförs av material som är vattenavvisande och mögelresistent
- Vattenavledande funktion som hindrar ev vatteninträning från att nå syllen eller fönster- eller dörrkarmens ovansida
- Stor omsorg bör läggas både i projekteringsfasen och utförandefasen av plåtdetaljer och genomföringar i fasad
- Den invändiga luft- och ångspärren skall utföras lufttät.

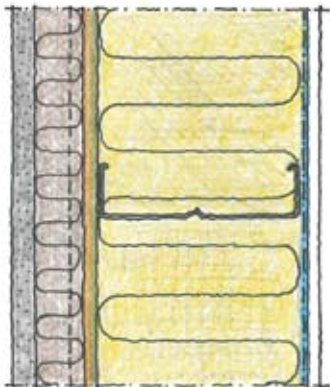
Tvåstegstätad, dränerad, regelvägg. Väggen måste utföras med detaljlösningar som innebär att eventuell inläckande fukt dräneras ut.

- Fuktskyddet skall utföras heltäckande och lufttätt även i anslutningar
- Utvändig vindskyddsskiva utförs av fukttåligt material
- Det skall finnas en vattenavledande funktion som hindrar ev vatteninträngning från att nå syllen eller fönster- eller dörrkarmens ovansida
- Stor omsorg bör läggas både i projekteringsfasen och utförandefasen av plåtdetaljer och genomföringar i fasad
- Den invändiga luft- och ångspärren skall utföras lufttät.

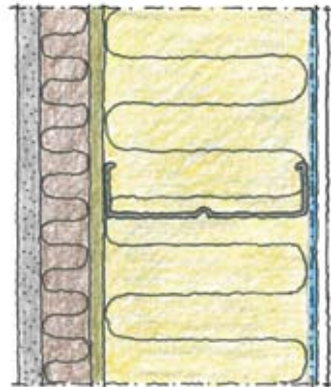
Modifierad, putsad, enstegstätad vägg med fukttåliga material. Väggen utförs med detaljlösningar som innebär att eventuell inläckande fukt dräneras ut.

- 20 mm putssystem utförs vattensugande och med goda uttorkningsegenskaper
- 8 – 10 mm putssystem utförs vattenavvisande och med goda uttorkningsegenskaper
- Putsbäraren utförs av mineralull
- Utvändig vindskyddsskiva utförs av oorganiskt material som är vattenavvisande och mögelresistent
- Regelstommen bör utföras i oorganiskt material
- Vattenavledande funktion som hindrar ev vatteninträngning från att nå syllen eller fönster- eller dörrkarmens ovansida
- Stor omsorg bör läggas både i projekteringsfasen och utförandefasen av plåtdetaljer och genomföringar i fasad
- Den invändiga luft- och ångspärren skall utföras lufttät.
