Putsade regelväggar – slutrapport augusti 2009

Bakgrund och syfte

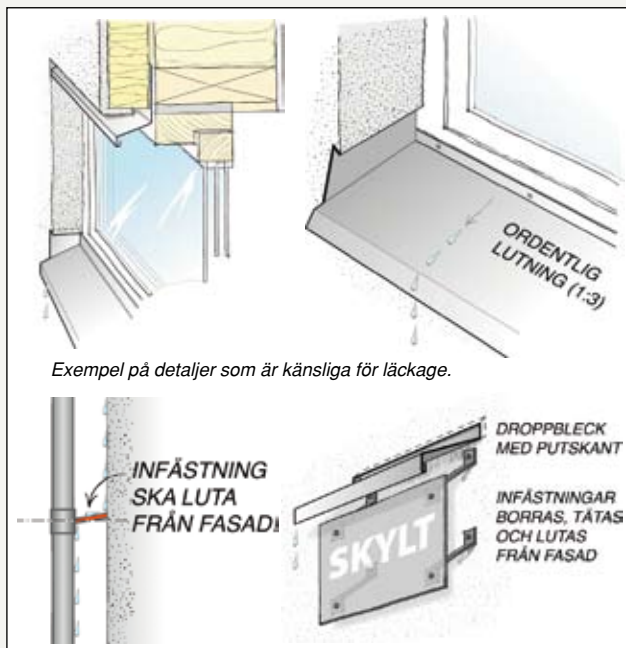
De flesta skador har orsakats av att vatten har trängt in vid otätheter. Redan små sprickor och otätheter kan ge skador. Anslutningen mellan fönster och vägg, infästning av stuprör och lampor, genomföringar vid balkonger och skärmtak är exempel på detaljer som har varit svåra att få täta.

Flera detaljer har varit bristfälligt projekterade. Det har varit svårt att utföra dem på ett bra sätt. Andra har varit bristfälligt eller felaktigt utförda. Anslutningar mot fönster har i många fall saknat fogband trots att sådana skulle ha funnits. I några fall har det även läckt in vatten genom otäta fönsterkonstruktioner.
